# Wtórne hydroizolacje poziome w rewaloryzacji zabytków

Jednym z poważniejszych wyzwań, z którym przychodzi zmierzyć się podczas ratowania zagrożonego dziedzictwa kultury narodowej, jest silne obciążenie obiektów wilgocią. Podjętym w artykule celem jest omówienie i analiza wybranych rozwiązań stosowanych do odtwarzania hydroizolacji poziomych w rewaloryzacji zabytków.

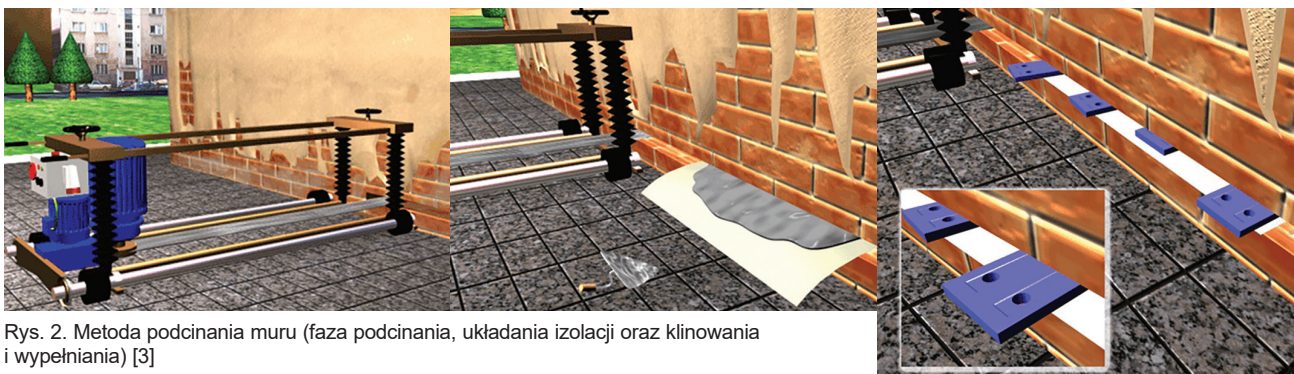
Rys. 2. Metoda podcinania muru (faza podcinania, układania izolacji oraz klinowania i wypełniania) [3]

Metoda polega na wykonaniu na całej grubości muru podcięcia na szerokość około 10 mm i wprowadzeniu w wyciętą spoinę pasa materiału przerywającego podciąganie kapilarne. Czynność ta jest związana ze znaczną ingerencją w statykę budowli i w związku

z tym najczęściej wykonuje się jednorazowo podcięcie na maksymalnej długości 1–1,5 m. Bezpośrednio po wsunięciu izolacji wbijane są kliny wykonane z tworzywa charakteryzu-

jące się bardzo wysoką wytrzymałością na ściskanie (min. 50 MPa) oraz minimalną odkształcalnością. Do wypełnienia pozostałych przestrzeni stosuje się odpowiednio zmodyfikowane zaczyny cementowe lub żywice.

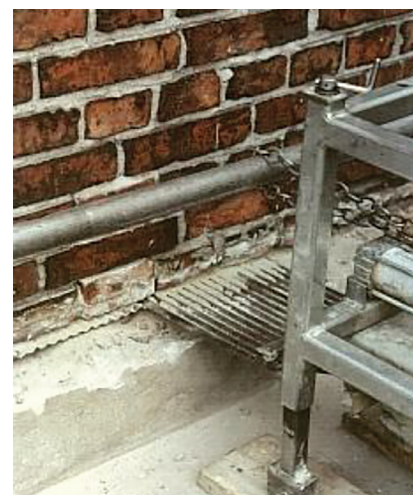
Rys. 3. Wbijanie blachy w spoinę za pomocą młota pneumatycznego [3]

Metoda stosowana w przypadku murów ceglanych lub kamiennych o niskiej i średniej wytrzymałości mechanicznej, w których występuje ciągła spoina pozioma. Polega na wciśnięciu, za pomocą specjalistycznej prasy lub młota pneumatycznego, falistej blachy ze stali szlachetnej (rys. 3.). Aby zapewnić skuteczne uszczelnienie, ostatnie dwie fale blachy muszą zachodzić na siebie (metoda na zakładkę). Jest to technologia, którą wykonuje się jednoetapowo, a więc podcięcie muru i wprowadzenie przepony izolacyjnej występuje w jednym cyklu pracy.

Do wykonywania uszczelnień poziomych stosuje się blachy ze stali chromowej, niklowo-chromowej lub niklowo-molibdenuowej. Chodzi o wyeliminowanie możliwości wystąpienia elektrolitycznego rozkładu warstwy izolacyjnej i tym samym jej zniszczenia. Należy stosować blachy faliste lub faldowe z ich ukształtowaniem biegnącym prostopadle do lica muru. Jest to związane ze zwiększeniem wytrzymałości blach na wyboczenie podczas pracy konstrukcji.
